Relatório de falhas (produção dos mapas)

EMPRESA CUIABANA DE LIMPEZA URBANA DIRETORIA DE RESÍDUOS SÓLIDOS

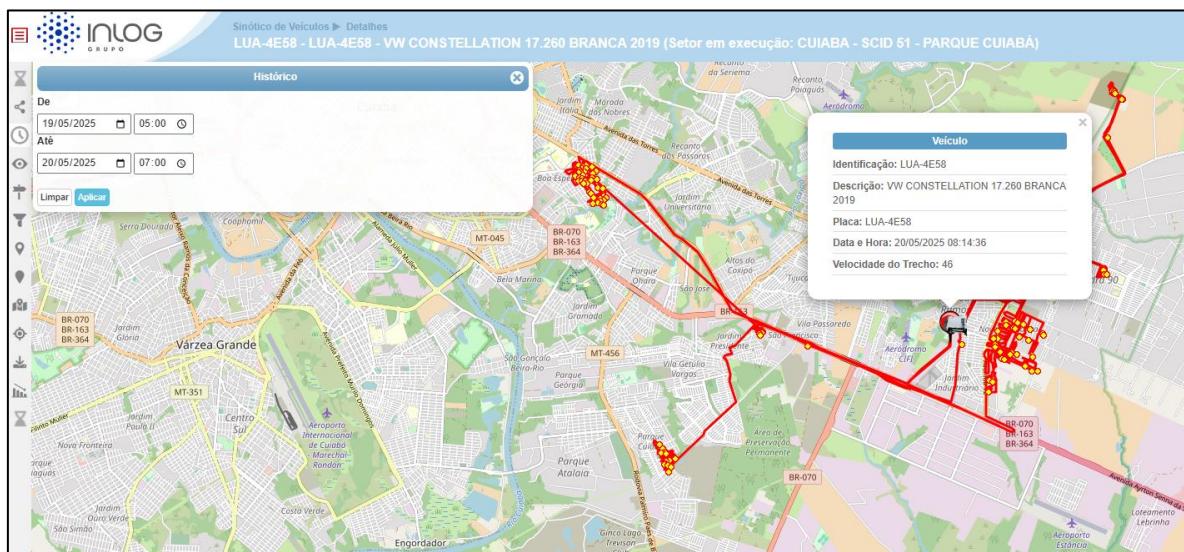
Figura 1. Ilustração da consulta de rota percorrida.

A metodologia adotada para a produção do relatório de falhas baseia-se na análise das rotas registradas no sistema Inlog. Diariamente, realiza-se o download dos dados de rastreamento dos veículos (Figura 1), abrangendo o período compreendido entre as 5h da manhã do dia de coleta até as 7h da manhã do dia seguinte.

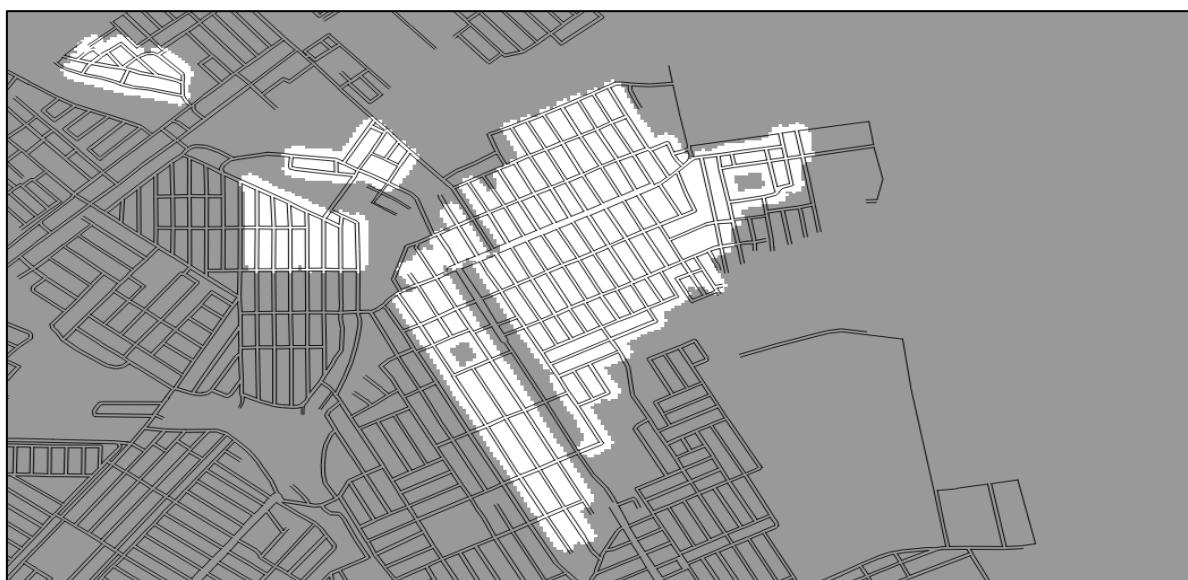
Figura 2. Exemplificação visual da matriz de falha (resultado real produzido)

da matriz recebe o valor **1** quando houve passagem do veículo e **0** quando não houve, representando de forma binária a cobertura estimada da coleta domiciliar em cada setor analisado (Figura 2).

A Figura 2 apresenta um dos resultados reais produzido pelo processamento. A região mais clara, destacada em branco, indica áreas onde, na data analisada, **deveria ter ocorrido a passagem do caminhão de coleta, mas nenhuma cobertura foi registrada**, caracterizando, portanto, falha na execução do serviço.

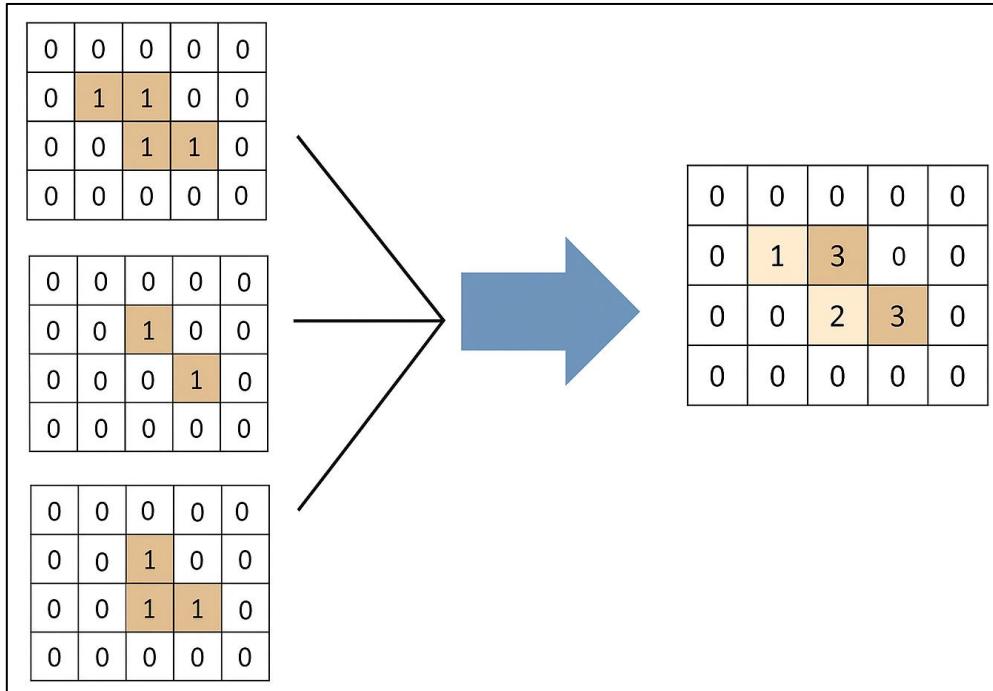
Figura 3. Demonstrativo do funcionamento da técnica de empilhamento matricial

Por fim, e não menos importante, os mapas semanais e mensais são produzidos por meio de uma técnica denominada empilhamento. Nesse processo, os mapas diários são sobrepostos e as células com valor 1, indicativas de falha, são somadas nas regiões em que ocorrem de forma recorrente. O resultado é uma matriz que expressa o somatório das falhas acumuladas ao longo do período analisado, permitindo a identificação de padrões persistentes de não cobertura (Figura 3).

É importante destacar que os mapas semanais e mensais resultantes do processo de empilhamento não representam necessariamente falhas consecutivas em um mesmo ponto, ainda que as células estejam visualmente conectadas. As ocorrências de falha podem ter se dado em dias distintos, motivo pelo qual a leitura das áreas com 1x ou 2x falhas deve ser feita como **acúmulo de ausência de cobertura ao longo do período**, e não como falha contínua. **Entretanto, nos mapas com indicação de 3x falhas em uma mesma semana, considera-se que houve falha contínua ao longo dos dias do período semanal.**

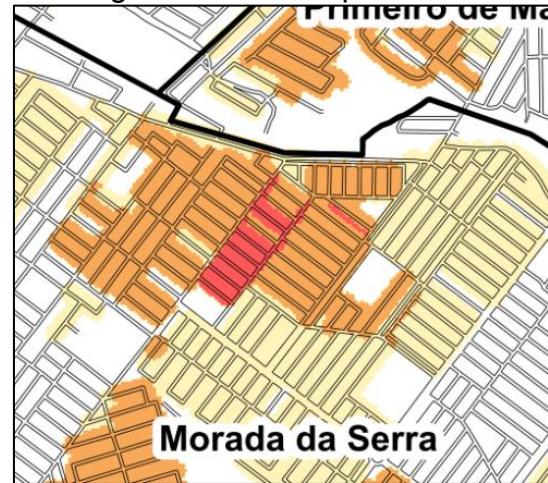
Figura 5. Material produzido

Observa-se na Figura 5 que a metodologia aplicada foi capaz de identificar com precisão três falhas de coleta nas seguintes vias: Cinquenta e Nove, Sessenta e Um, Sessenta e Cinco, Sessenta e Nove, Setenta e Três e Oitenta e Um. Também foi corretamente registrada a ocorrência de apenas uma coleta nas ruas Setenta e Sete, Oitenta e Cinco e Noventa e Um, resultando em uma representação visual de duas falhas acumuladas nesses locais. Destaca-se, ainda, a acurácia na representação da rua Oitenta e Um com três falhas consecutivas, mesmo estando cercada por vias adjacentes que apresentaram duas falhas, evidência da sensibilidade espacial do modelo empregado.

Data referência: 28 de abril ~ 5 de maio, região do CPA (Morada da Serra)

Destaca-se, ainda, que a partir da Rua Trinta e Quatro é possível observar a interrupção da coleta na região, fato também corretamente representado no material produzido (Figura 5), reforçando a coerência espacial dos dados.

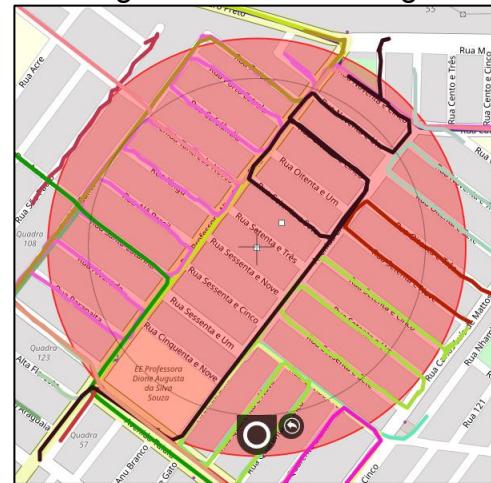
Figura 6. Sistema Inlog

A Figura 5 apresenta o material produzido, a Figura 6 apresenta resultado da pesquisa usando a data: 28/04/2025 as 05:00 até 04/05/2025 as 07:00. As linhas coloridas da Figura 6 representam passagem dos caminhões de coleta.

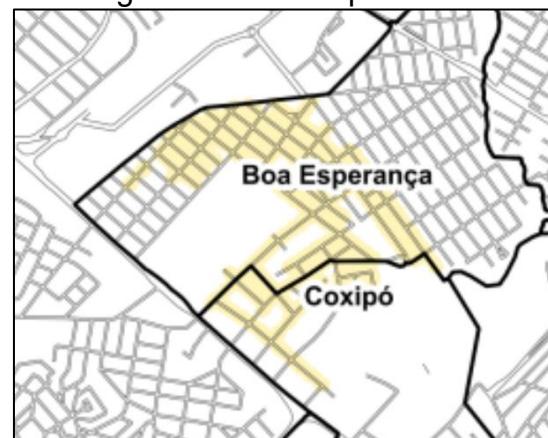
Figura 7. Material produzido

Adicionalmente, apresenta-se mais um exemplo de validação. Observa-se que, embora a Rua Trinta não tenha apresentado cobertura de coleta na data analisada, o material produzido não a classificou como “falha”. Trata-se de um caso isolado, compatível com as limitações já descritas da metodologia. Por outro lado, as ruas Trinta e Um, Trinta e Dois, Trinta e Três e Trinta e Quatro foram corretamente identificadas como “não falha”, evidenciando a consistência do processamento nas demais vias adjacentes.

Data referência: 7 de abril ~ 12 de abril, região do Boa Esperança.
